近期，中央生态环境保护督察组集中通报了吉林、山东、湖北、广东、四川5个省，中国有色矿业集团有限公司、中国黄金集团有限公司两家中央企业一批突出的生态环境问题。

10万余吨污泥一埋了之、长江附近涌出“牛奶水”、取土坑变垃圾场……督察组通报的这些污染问题可谓触目惊心。

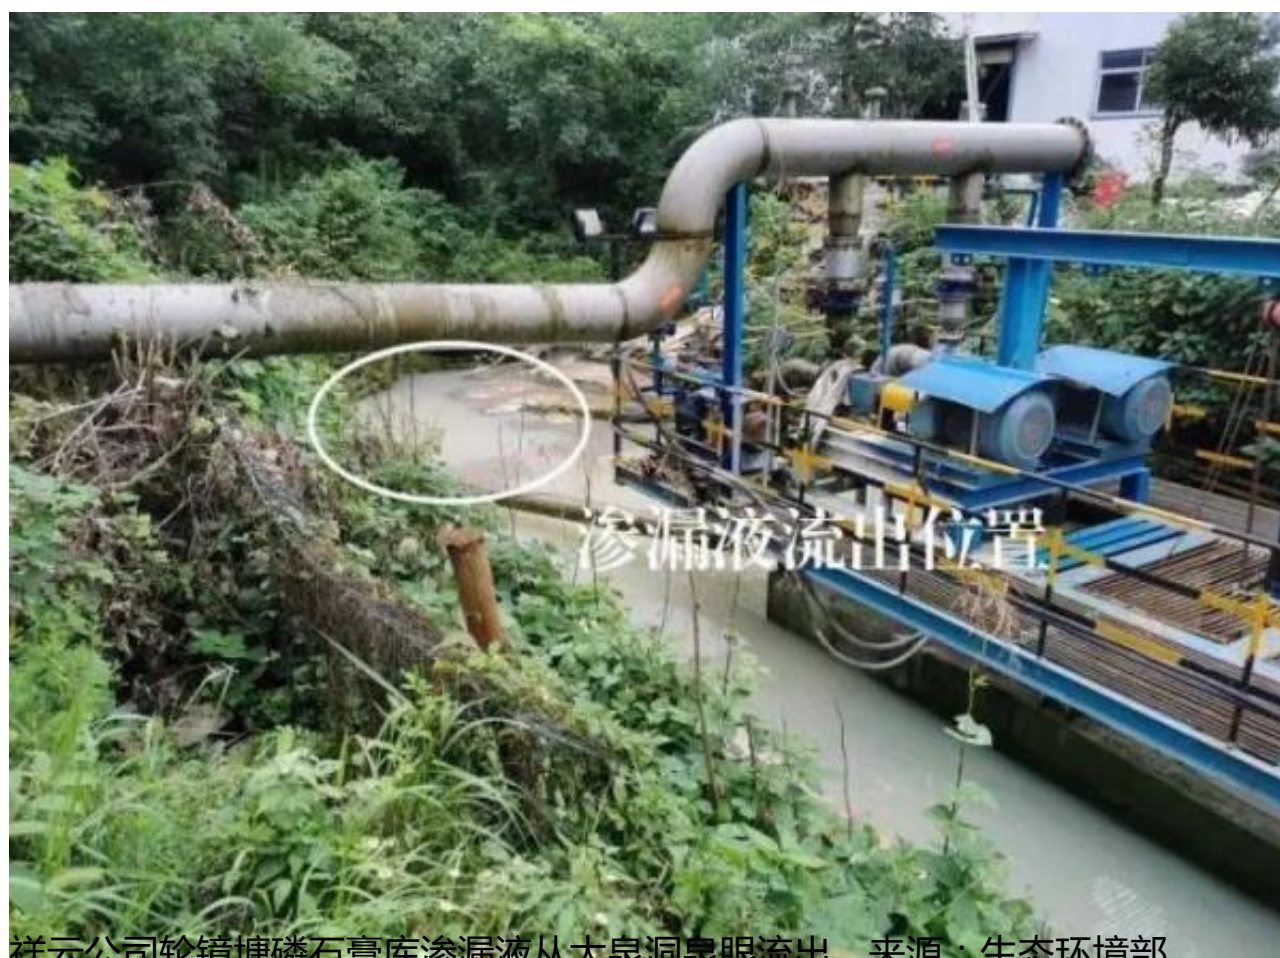
祥云公司轮镜塘磷石膏库渗漏液从大泉洞泉眼流出。来源：生态环境部

以湖北祥云(集团)化工股份有限公司轮镜塘磷石膏库为例，该石膏库距长江干流不足3公里，由于防渗措施落实不到位，2018年建成投运后不久，该库就发生渗漏并污染周边水体。受污染河水呈奶白色，形成明显污染带，经梅府港汇入东风港，导致东风港内鱼类死亡。库旁大泉洞泉眼原为周边群众生产生活用水来源，被污染后受影响的周边群众达149户。

经监测，大泉洞水样呈酸性，氨氮和总磷浓度分别为27.1毫克/升和695毫克/升，分别超地表水Ⅲ类标准26.1倍和3474倍，污染严重。

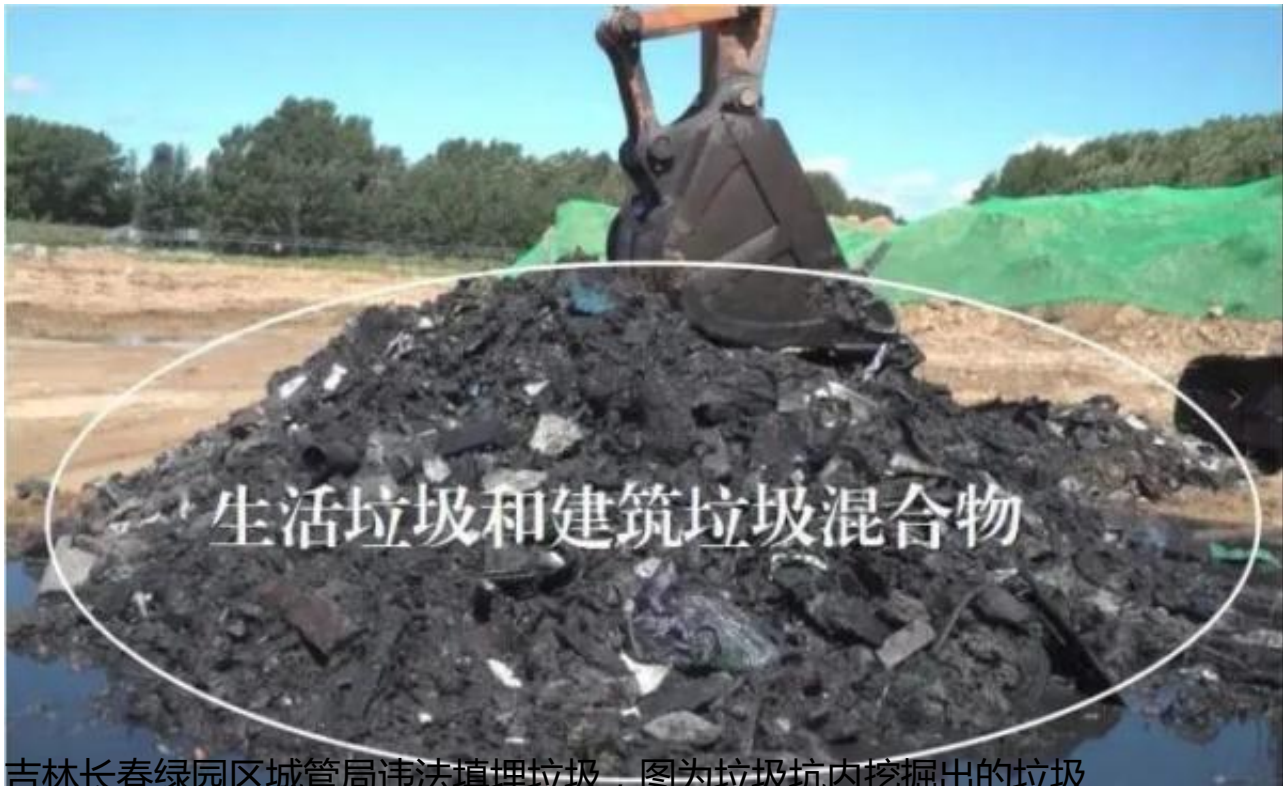
生活垃圾和建筑垃圾混合物

吉林长春绿园区城管局违法填埋垃圾，图为垃圾坑内挖掘出的垃圾
来源：生态环境部

2021年4月，农安县烧锅镇第二机砖厂附近居民向生态环境部举报反映相关问题。生态环境部组织现场督察发现，取土坑已经填平，上面覆盖了大量黄土。督察组现场对垃圾坑随机选取了4个点位进行挖掘，发现上层0.5米左右为黄土和建筑垃圾混合物，往下则填埋大量的生活垃圾和建筑垃圾混合物，最深的垃圾填埋厚度达8米之多，坑内垃圾及受到严重污染的地下水颜色黝黑、异味浓烈。

监测结果显示，坑内地下水多项指标严重超标，其中菌落总数最高达120000个细菌群落/毫升，超地下水Ⅲ类标准限值1199倍；粪大肠菌群最高达5000个/升。
