但是前段时间我看到比亚迪宣传CTB底盘结构，说海豹的车身扭转刚度能够达到 $40000+N\cdot m/^\circ$ 。

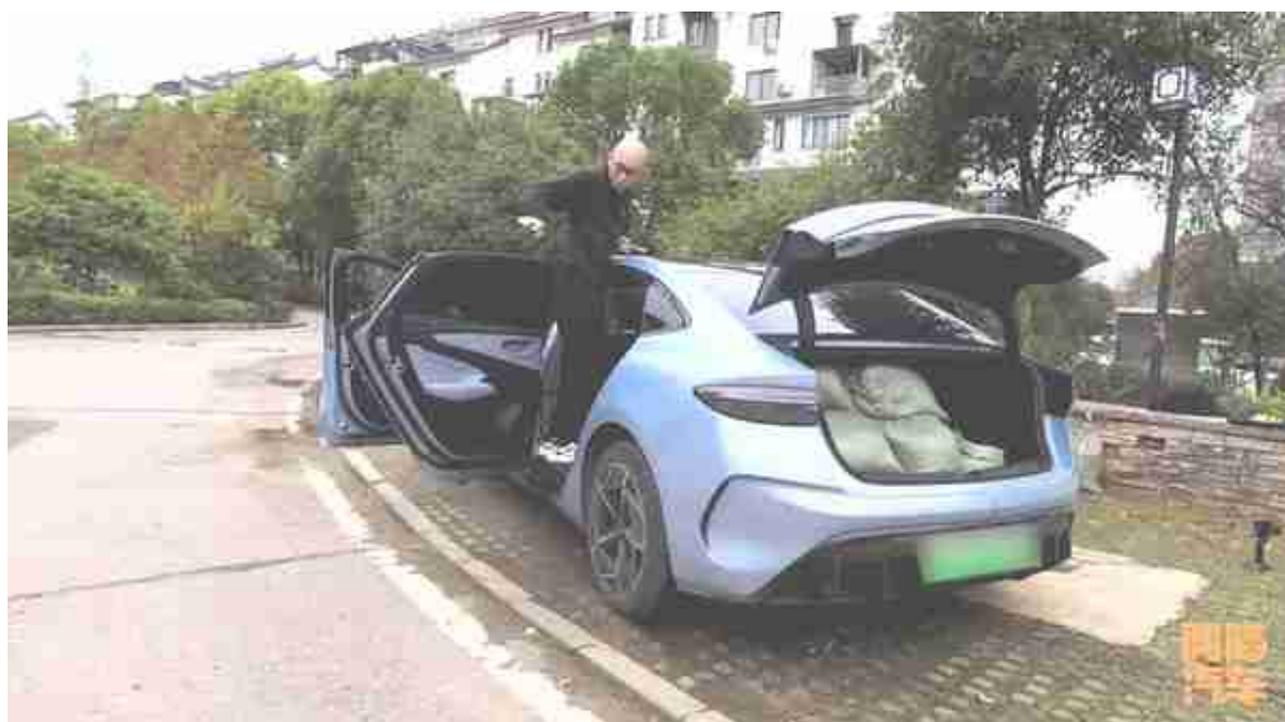
车身就像一条弹簧，低扭转刚度的车身，在高速过弯或者激烈驾驶时，车身就像松散的弹簧一样容易左摇右摆，车尾好像跟车头闹分手似的，车头要往左车尾偏往右，这样容易发生侧翻等事故。

而高扭转刚度的车身，就像一根紧凑的弹簧，一对配合默契的情侣，即使在急速连续转弯的情况下，也可以神貌合一、顺利过弯，驾驶员有一种指哪打哪的掌控感。

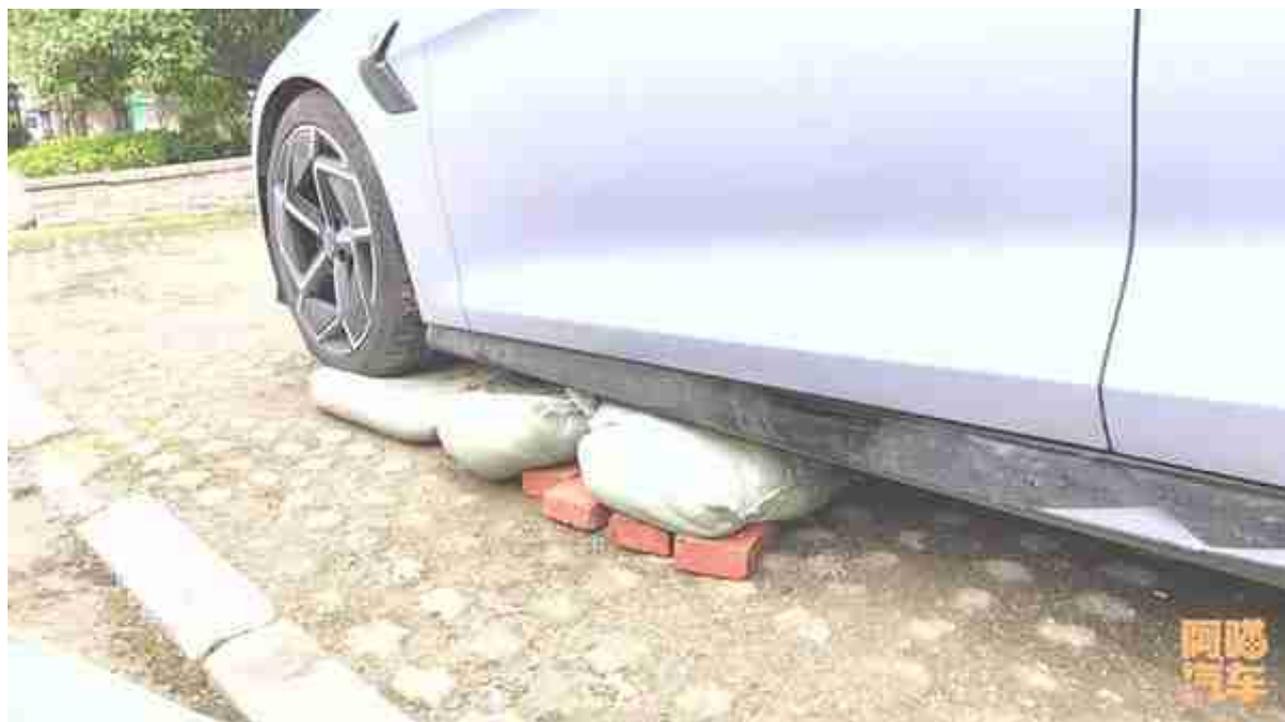
我们可以通过车身的4门2盖是检测出来，在测试前，我先在平地上记录下海豹的四门，尾箱门开合情况和缝隙。

现在我把海豹开上台子，大家看到我把车子的4门和尾门打开，然后喵哥在海豹的两个没有着地的脚上给它施加重量。

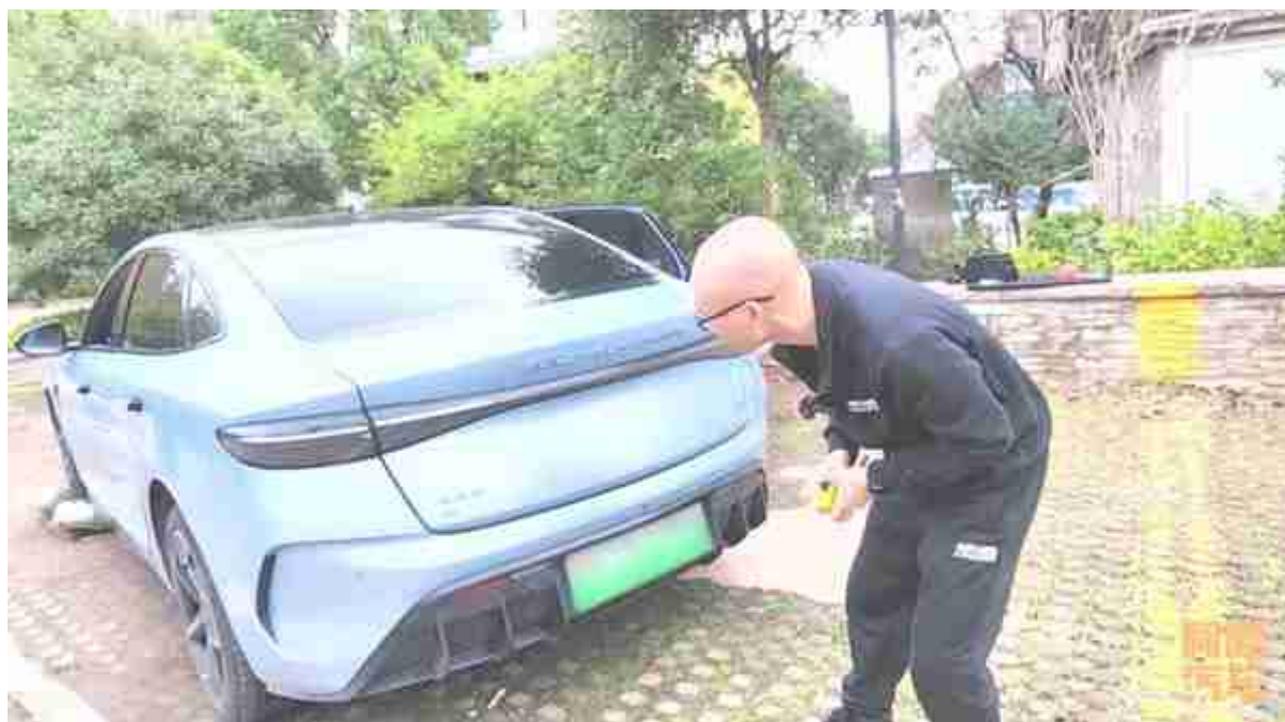
我们来看一下一小时后的测试结果。其实我自己也小有期待，我期待什么，我期待它有变形，这样的话打破比亚迪吹的牛，但是实际会不会变形，我们用测试结果来说话。

现在我们重点来看一下后备箱的门，因为之前有出现过有一些车企在过交叉轴的时候，出现过后后备箱门关不上的情况。

后备箱的门，关上去还是很顺畅，根本看不出问题，而且我们对比一下缝隙，这个缝隙基本上也没变化。
